О Т Ч Е Т

о научно-исследовательской работе

Исследование свойств нанокompозита Amortect PROOF на базе моторных
стендовых испытаний дизельных и бензиновых автомобильных двигателей
(наименование темы)

Анализ влияния обработки двигателя нанокompозитом Amortect PROOF
на устойчивость работы двигателя в аварийной ситуации
(наименование отчета)

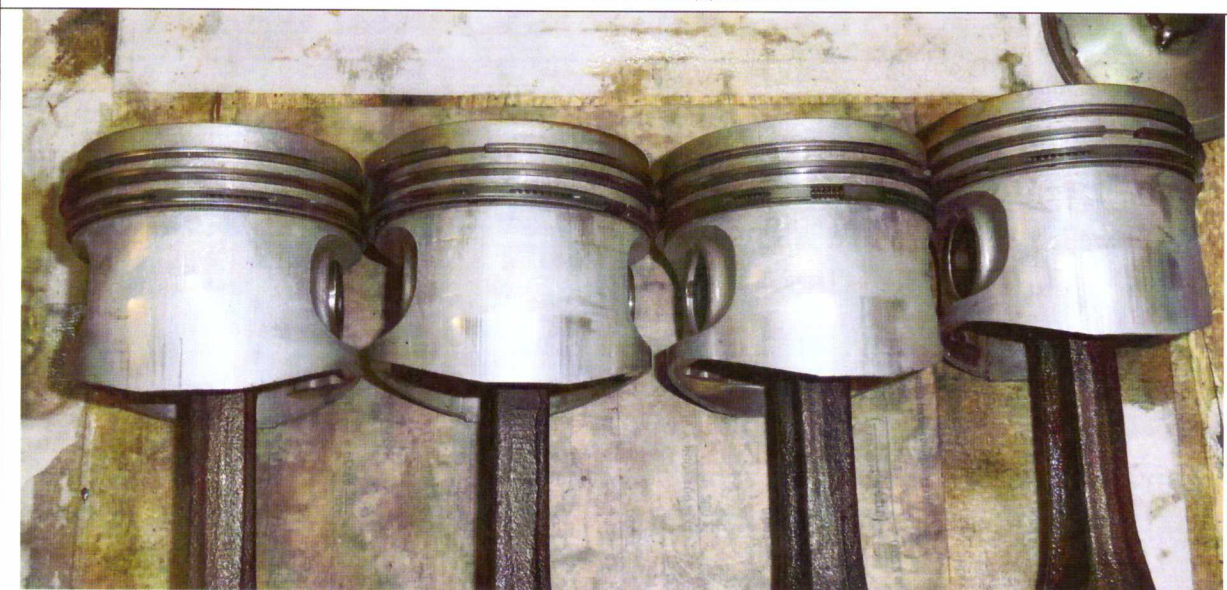
Рис. П1-2. Общий вид боковых поверхностей поршней двигателя после аварийного цикла испытаний. Базовый двигатель.

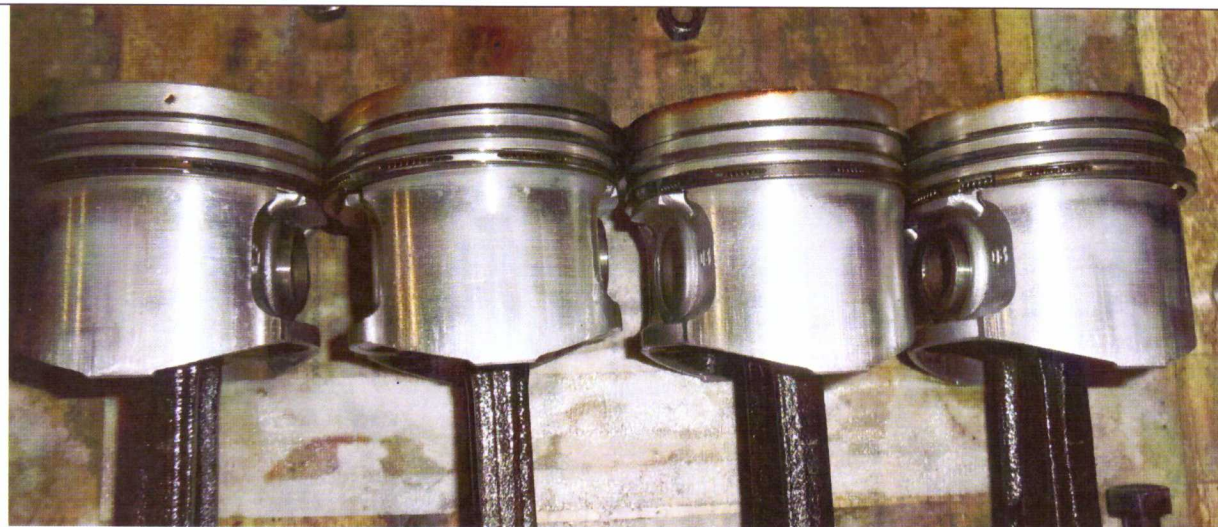
При разборке двигателя выявлена причина аварийной остановки – уменьшение рабочего зазора между цилиндром и нижней частью тронков поршней из-за недостаточного охлаждения деталей цилиндропоршневой группы. Об этом свидетельствуют характерные натирсы на рабочей поверхности тронков поршней. Факта задира поршней и подшипников коленчатого вала не обнаружено. На рабочих поверхностях вкладышей подшипников имеются риски износа сравнительно небольшой глубины.

Рис. П2-2. Общий вид боковых поверхностей поршней двигателя после аварийного цикла испытаний. Двигатель, обработанный наноккомпозитом Amortect PROOF.

После повторной сборки без замены деталей двигатель был установлен на стенд, в него было залито моторное масло с добавкой нанокompозита Amortect PROOF, проведен замер компрессии по цилиндрам. Результаты замера компрессии сведены в табл. 3.
